HLUČNOST BRZD

VYSVĚTLENÍ HLUČNOSTI BRZD

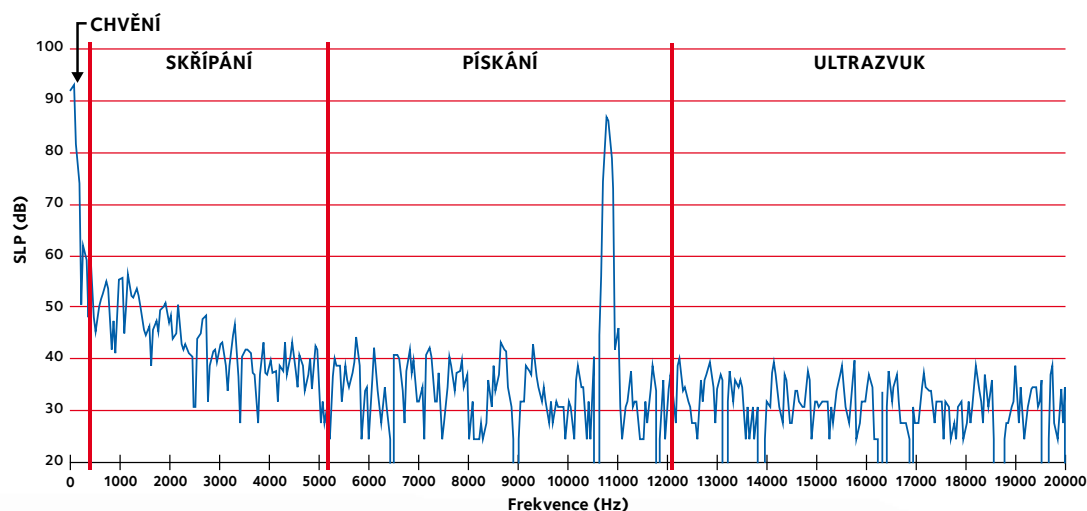
TYPY HLUČNOSTI, SE KTERÝMI SE ŘIDIČI SETKÁVAJÍ
