## ZLOMENIE RAMENA KLADKY S TLMIČOM OCT /038903315C/

### Vyjadrenie k reklamáci:

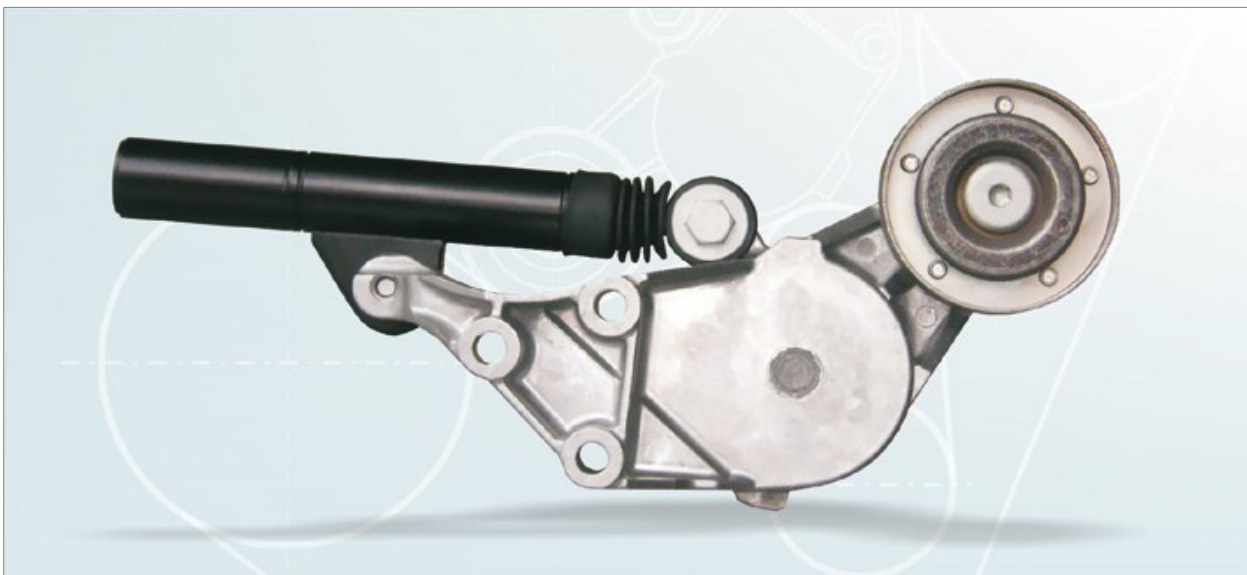
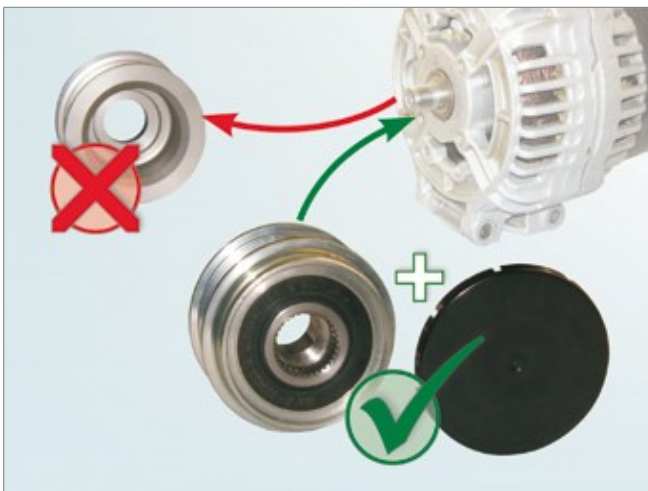
Dôvodom neuznania došlých reklamácií **napínacej kladky OE 038903315C** je, že ku zlomeniu ramena dochádza vplyvom chybnjej voľnobežky alternátora, ktorá býva často zadretá a neumožňuje prekĺznutie, čo je najčastejšia príčina poškodenia napínacieho ramena.

Výmenou nového napínacieho ramena dochádza k ešte väčšiemu zadrhávaniu rozvodového remeňa a vibrácii a to z dôvodu práve chybnjej voľnobežky. Zároveň sa týmto neúmerne zväčší tlak a kmitanie na napínacie rameno, čo následne spôsobuje jeho zlomenie v mieste uchytenia tlmiacej jednotky.

**Poškodenie reklamovaného napínacieho ramena – jeho uchytenie býva teda mechanického charakteru spôsobené chybným iným komponentom a nejedná sa o chybu materiálu, prípadne chybu výroby.**

**Aby sa predišlo zlomeniu napínacej kladky je preto nutné na základe odporúčania výrobcu vymeniť aj voľnobežku alternátora /022903119A,C/ spolu s napínacím ramenom.**
