ZLOMENIE RAMENA KLADKY S TLMIČOM OCT /038903315C/

Vyjadrenie k reklamáci:

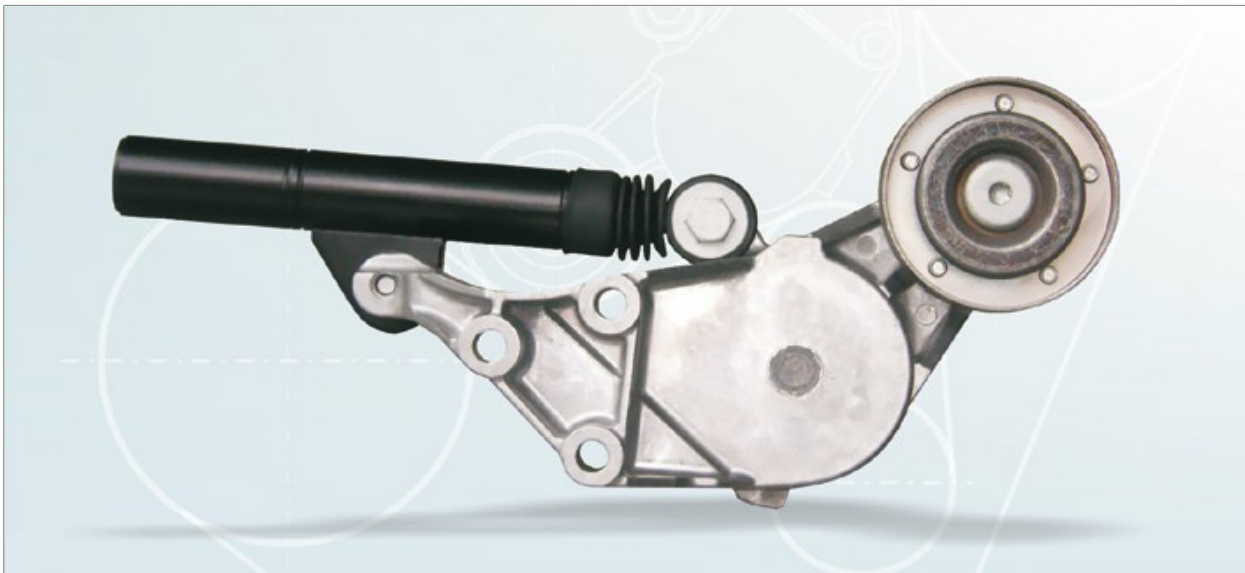
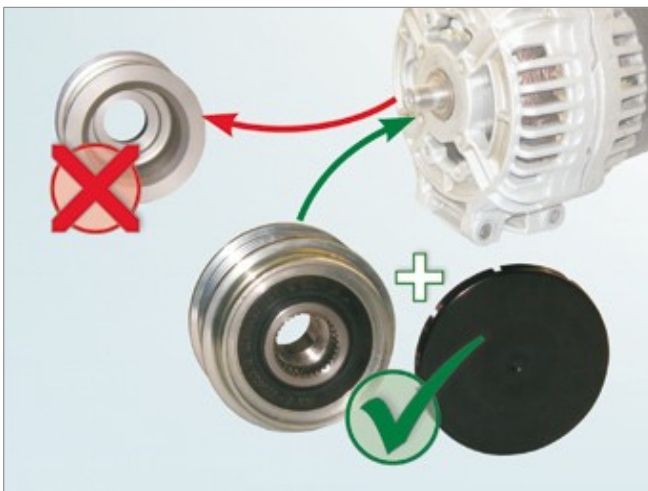
Dôvodom neuznania došlých reklamácií **napínacej kladky OE 038903315C** je, že ku zlomeniu ramena dochádza vplyvom chybnjej voľnobežky alternátora, ktorá býva často zadretá a neumožňuje prekíznutie, čo je najčastejšia príčina poškodenia napínacieho ramena.

Výmenou nového napínacieho ramena dochádza k ešte väčšiemu zadrhávaniu rozvodového remeňa a vibrácii a to z dôvodu práve chybnjej voľnobežky. Zároveň sa týmto neúmerne zväčší tlak a kmitanie na napínacie rameno, čo následne spôsobuje jeho zlomenie v mieste uchytenia tlmiacej jednotky.

Poškodenie reklamovaného napínacieho ramena – jeho uchytenie býva teda mechanického charakteru spôsobené chybným iným komponentom a nejedná sa o chybu materiálu, prípadne chybu výroby.

Aby sa predišlo zlomeniu napínacej kladky je preto nutné na základe odporúčania výrobcu vymeniť aj voľnobežku alternátora /022903119A,C/ spolu s napínacím ramenom.
